## PILARES

## LESIONES EN H.A

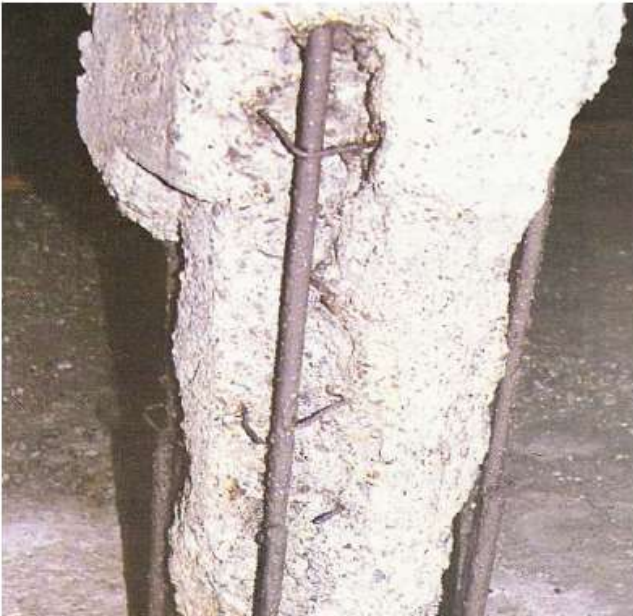
**PATOLOGIA:** Desagregación del hormigón por ataque químico

Consiste en el desmoronamiento del hormigón debido al ataque químico que sufre de forma lenta y progresiva que acaba deshaciéndolo, además de provocar la corrosión de las armaduras. Inicialmente suele presentar un aspecto poroso, con eflorescencias y cambio de color, que es significativo de que se esta produciendo una pérdida de resistencia pudiendo llegar al colapso.

**¡APUNTALAR  
CON URGENCIA!**

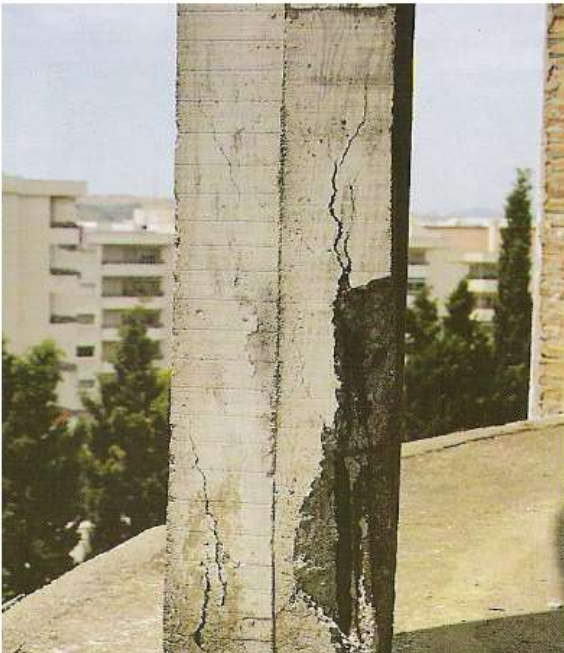
PATOLOGIA: Corrosión en la armadura

Consiste en la oxidación de las armaduras gracias al oxígeno que penetra del exterior y a la existencia de agua en el interior del hormigón. Al corroerse la armadura aumenta de volumen, ejerciendo una presión en el hormigón que puede provocar la caída de los recubrimientos. El fallo por corrosión se produce bien por la pérdida de sección de las barras o por el pandeo de estas, cuando los cercos se corroen y no la atan.

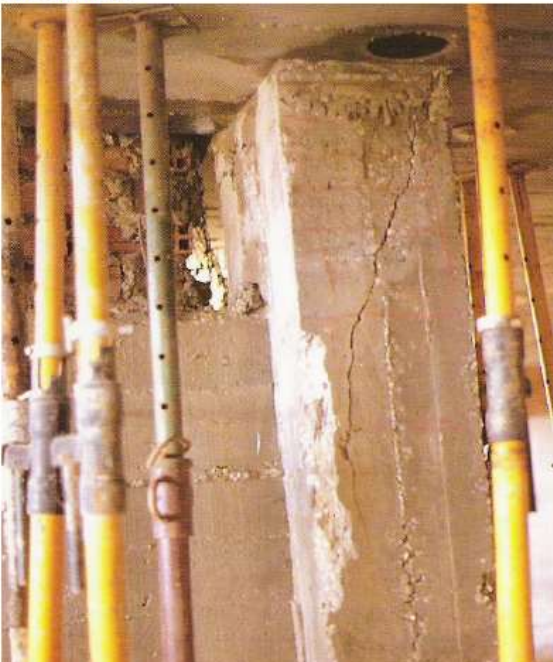
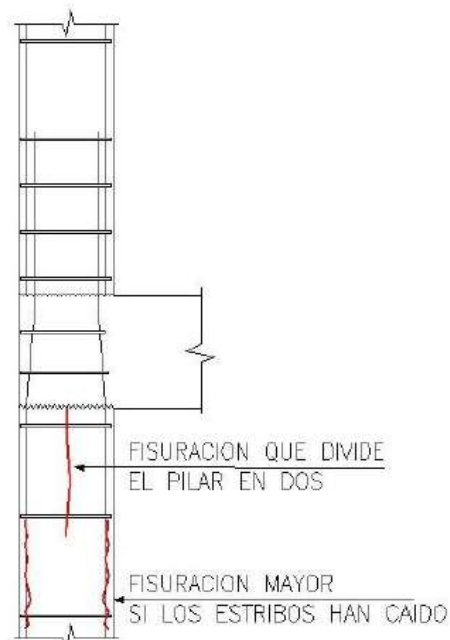
PATOLOGIA: Aplastamiento por compresión del pilar

Consiste en la fisuración fina, vertical (en ocasiones se manifiestan a  $60^\circ$ , como la imagen), de carácter rápido y muy grave que divide en dos al pilar al no poder soportar la carga a que está sometido. Además puede provocar que las barras intenten pandear desprendiendo los recubrimientos y fisurando las esquinas. Para evitar esta patología resulta fundamental el correcto funcionamiento de los cercos.

**¡APUNTALAR  
CON URGENCIA!**

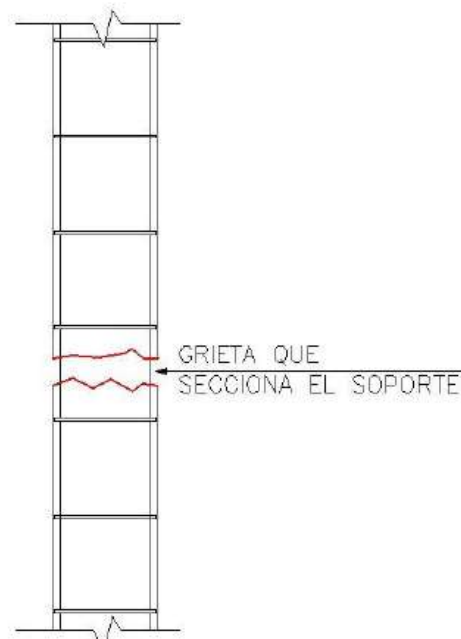
**PATOLOGIA:** Rotura por tracción del pilar

Fisura o grieta grave que secciona la pieza en horizontal. Si el pilar esta poco armado el pilar se agrieta horizontalmente y queda colgando de la estructura; si esta muy armado aparecen fisuras abiertas y finas en toda su longitud que lo seccionan. Esta patología es muy grave porque puede cambiar el esquema de trabajo de toda la estructura pasando a soportar solicitaciones para las que no estaba diseñada.

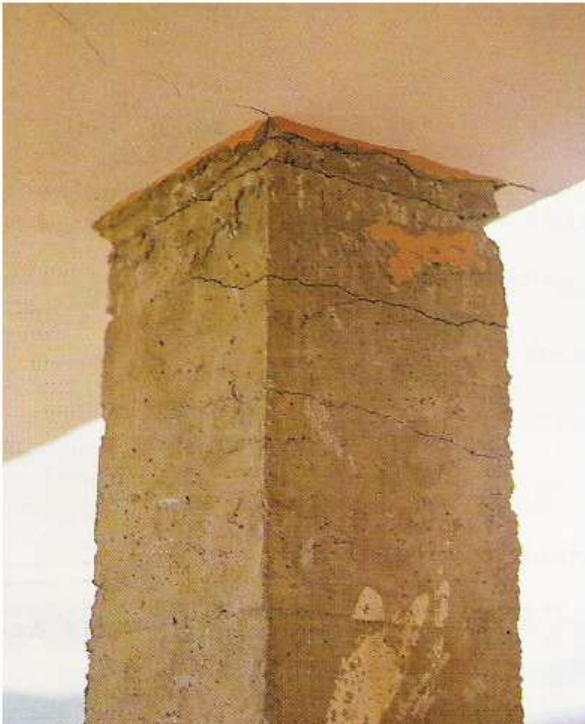
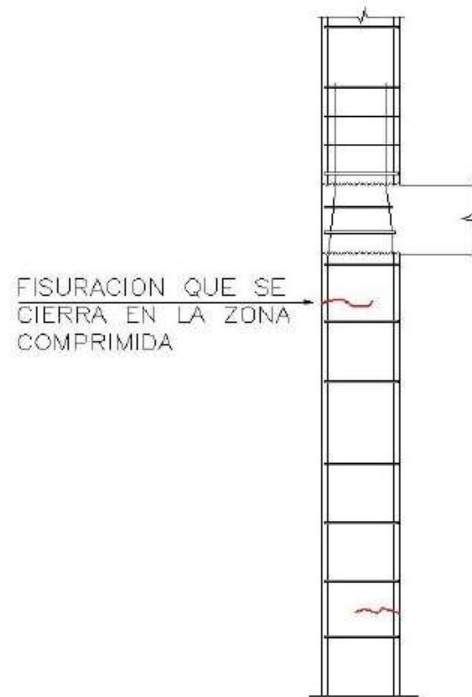
PATOLOGIA: Rotura por flexión del pilar

Fisura horizontal que aparece en la cabeza o pie de los pilares cuando se produce un momento flector superior al previsto, modificando los diagramas de esfuerzos. Se trata de una fisura abierta por una cara que se va cerrando según se aleja de la zona traccionada.

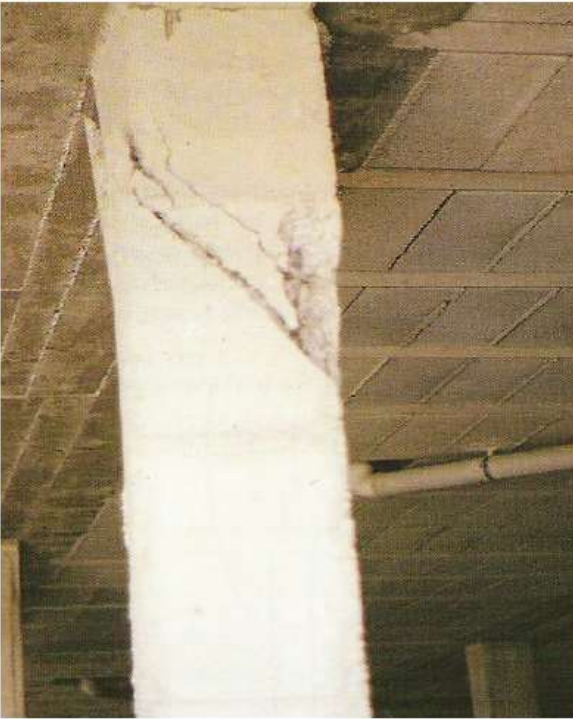
PATOLOGIA: Rotura por cortante del pilar

Consiste en una rotura rápida y muy grave que fisura dos caras en horizontal y en las otras dos a  $60^\circ$ . Es una rotura poco frecuente, pero cuando aparece lo hace de forma muy rápida siendo menor la capacidad de aviso cuanto menor sea la armadura transversal.

**¡APUNTALAR  
CON URGENCIA!**

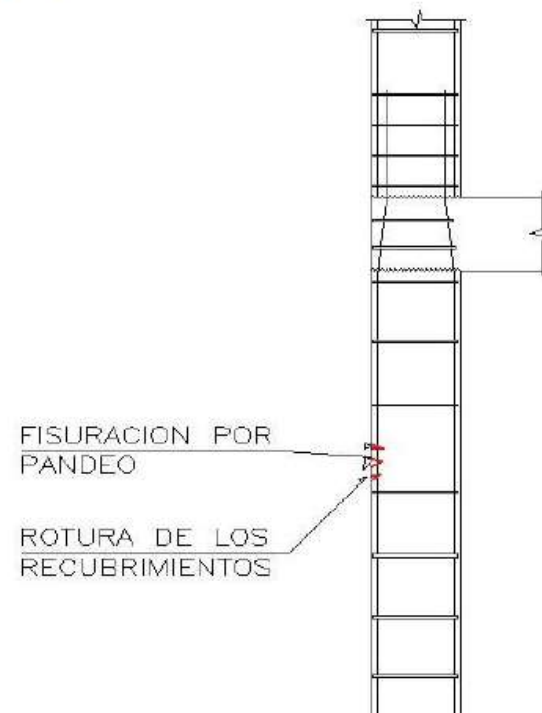
**PATOLOGIA:** Fisuración por pandeo del pilar

Rotura rápida y muy grave, que se produce en horizontal en la cara de un pilar, a veces acompañada del desprendimiento de los recubrimientos. Aparece en pilares muy esbeltos que soportan cargas excesivas para la sección y el armado del que disponen.

**¡APUNTALAR  
CON URGENCIA!**

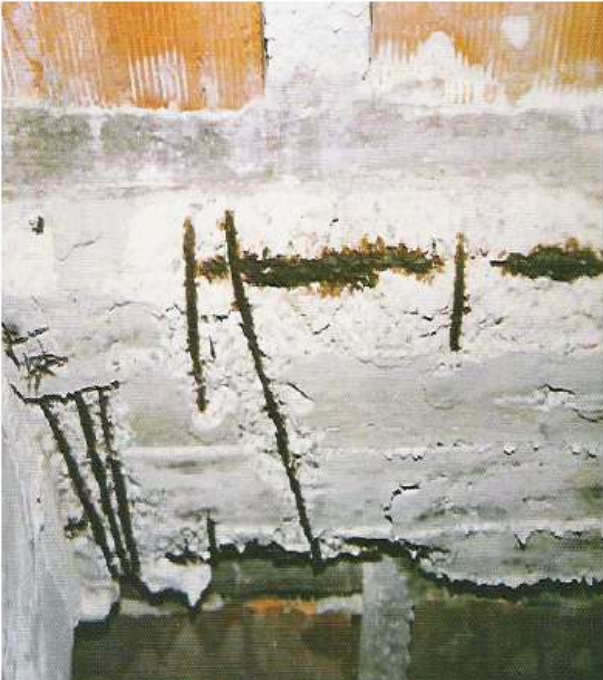
PATOLOGIA: Corrosión de las armaduras de las vigas

Consiste en la oxidación de las armaduras gracias al oxígeno que penetra del exterior y a la existencia de agua en el interior del hormigón. Al corroerse la armadura aumenta de volumen, ejerciendo una presión en el hormigón que puede provocar fisuras abiertas en el sentido longitudinal de la armadura, para finalmente desprender el hormigón de los recubrimientos dejando la armadura al descubierto.

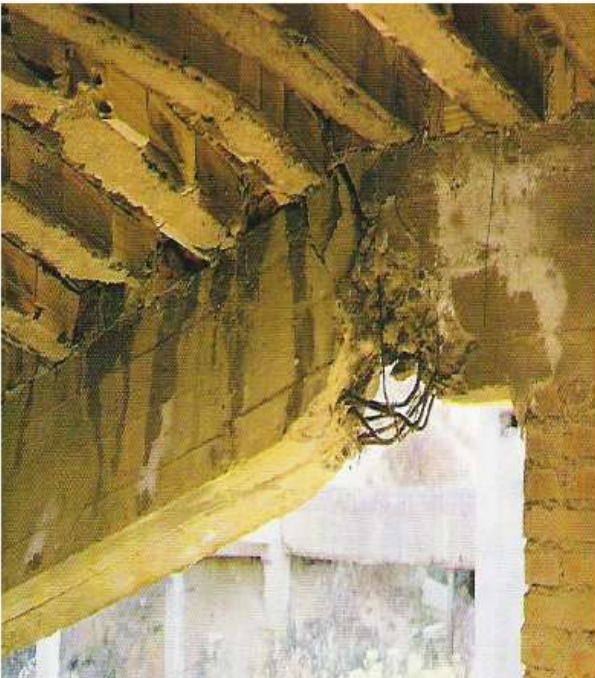
**PATOLOGIA:** Aplastamiento por compresión del hormigón de una viga

Rotura de carácter muy grave que se produce en la zona de compresión del hormigón por su aplastamiento.

Son roturas de carácter muy peligroso que comienzan con unas fisuras grandes y pueden llegar al agotamiento de la viga, dependiendo de la cuantía de acero. Se producen en la cara superior del centro de la viga, y en las caras inferiores en las zonas extremas de la viga en la unión con el pilar.

**¡APUNTALAR  
CON URGENCIA!**

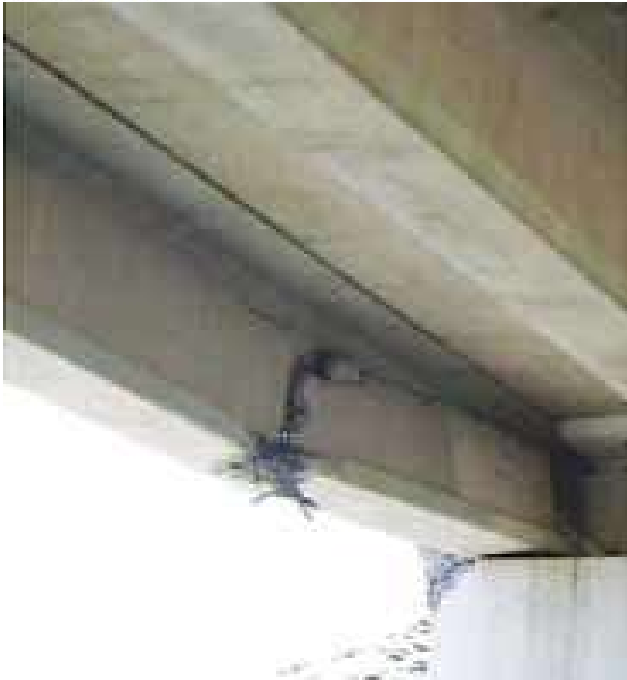
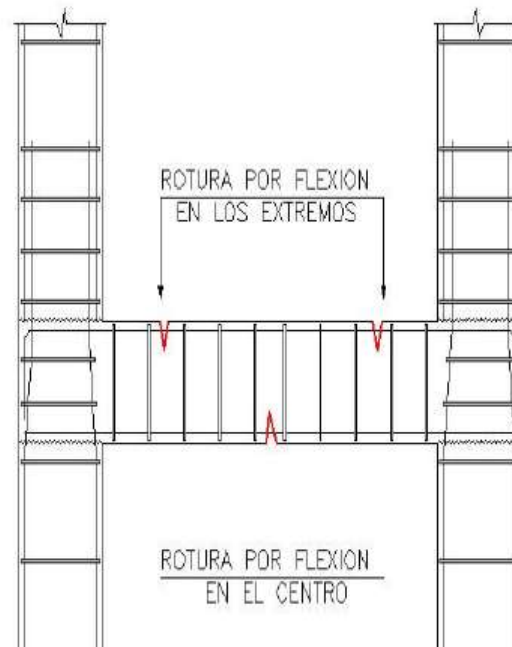
PATOLOGIA: Rotura a flexión de una viga

Consiste en la rotura de la viga en su cara inferior en el centro de su luz, iniciándose en la zona de tracción y progresando en vertical hacia la zona comprimida; y en los extremos de la viga, siendo más peligrosa porque la sección queda reducida y con menor resistencia a cortante. La flexión también puede ser lateral, muy común en vigas de cuelgue, motivada por un empuje que ocasiona un sismo.

**¡APUNTALAR  
CON URGENCIA!**

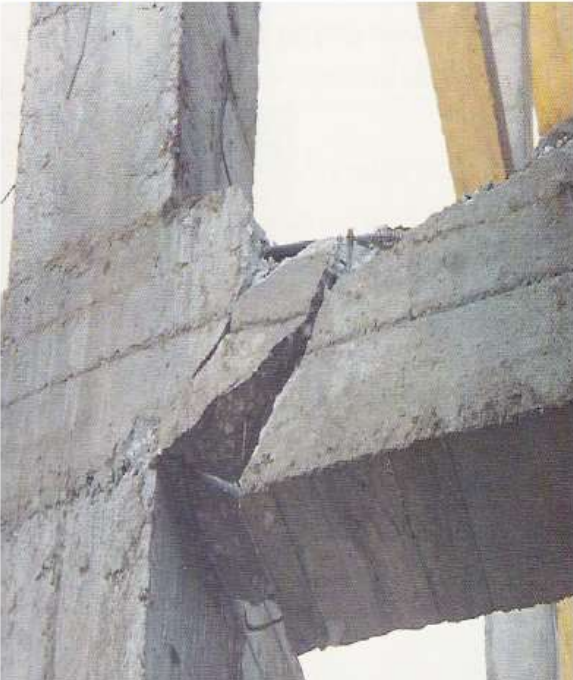
PATOLOGIA: Rotura por cortante de una viga

Son fisuras muy peligrosas, que dependen básicamente de la cuantía de los cercos; a mayor cuantía mayor tiempo de aviso, mientras que en ausencia de cercos la rotura es instantánea. Consiste en una fisuración a  $45^\circ$  dirigiéndose hacia el apoyo y seccionando la viga. Este tipo de rotura se ve incrementada cuando los cercos no tienen la suficiente longitud de anclaje o todos los estribos están anclados en la misma barra.

**¡APUNTALAR  
CON URGENCIA!**

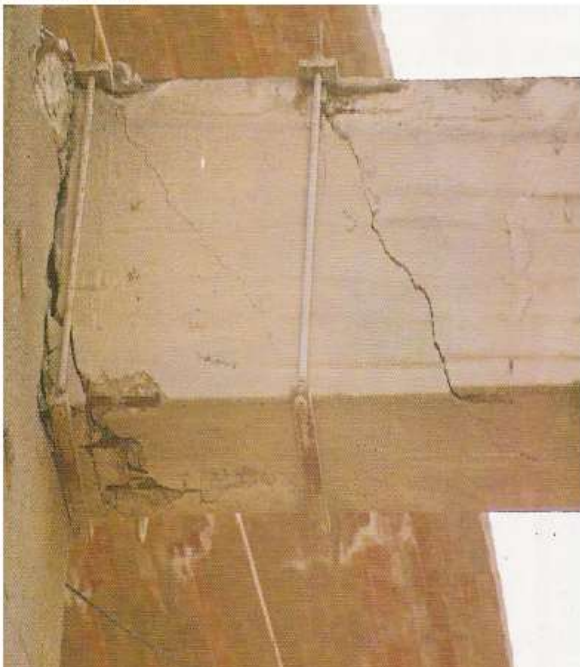
PATOLOGIA: Rotura por torsión de una viga

La torsión provoca fisuras a  $45^\circ$  que buzan en dirección opuesta en las diferentes caras de la viga, al contrario que el cortante; y su rapidez de aparición es mayor cuanto menor sea la armadura transversal. En general las piezas que tienen riesgo de rotura por torsor son las vigas de borde a las que acometen forjados de grandes luces, vigas que reciben brochales, y vigas de extremos de voladizos.

**¡APUNTALAR  
CON URGENCIA!**

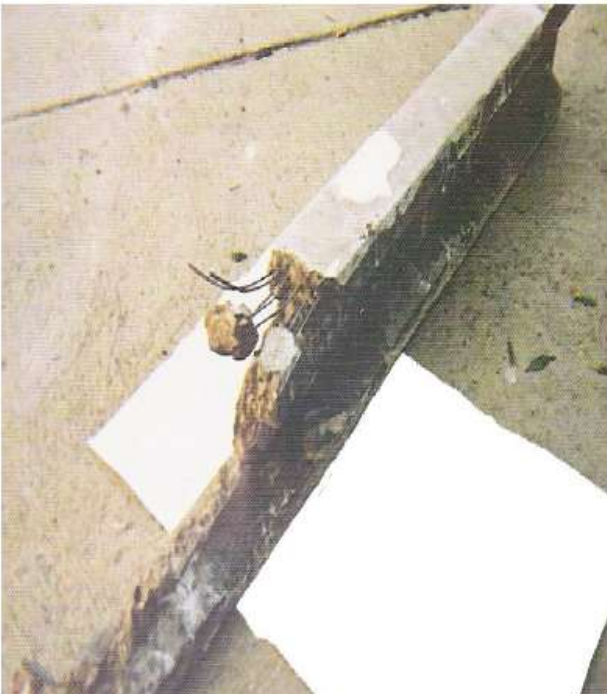
PATOLOGIA: Aluminosis en viguetas pretensadas

Consiste en la conversión de los aluminatos del cemento aluminoso provocando un cambio de su estructura, provocando graves pérdidas de resistencia y aumento de la porosidad. Esto provoca una merma de la durabilidad del hormigón que facilita la corrosión de la armadura, y en el caso de estar en un ambiente húmedo facilita la carbonatación pudiendo dejar el elemento totalmente inservible.

**!APUNTALAR  
CON URGENCIA!**

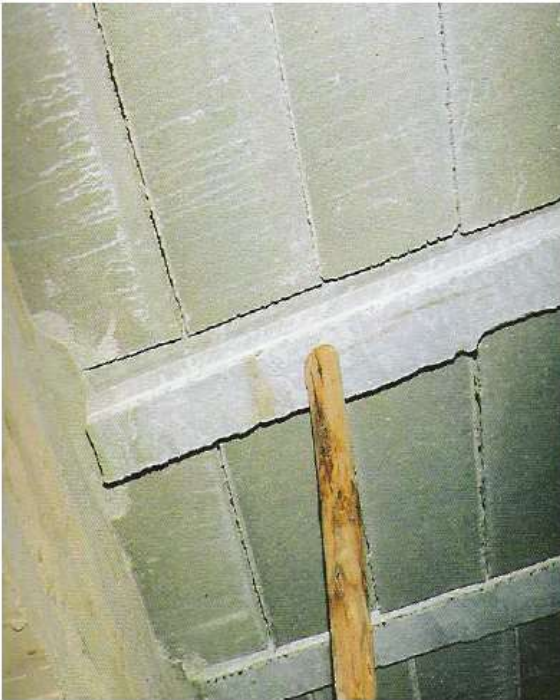
**PATOLOGIA:** Desprendimientos de viguetas en los apoyos

Patología de carácter grave consiste en el desprendimiento o caída limpia de las viguetas debido a que no se produce una correcta unión entre el hormigón vertido y dichas viguetas.

**!APUNTALAR  
CON URGENCIA!**

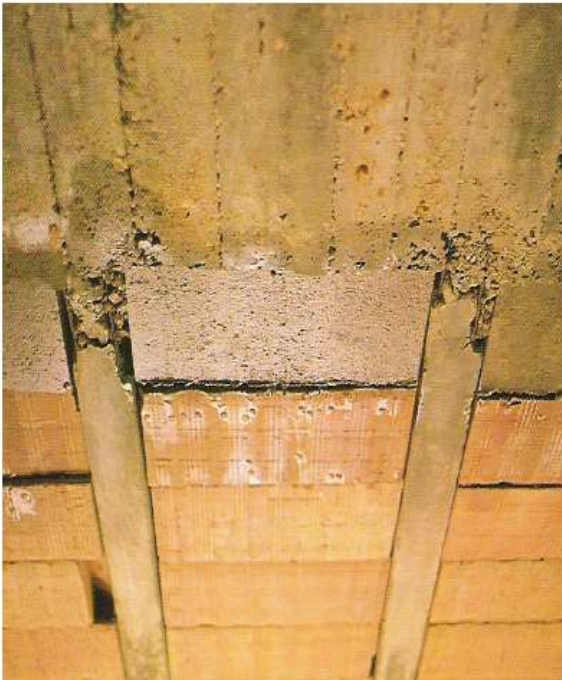
**PATOLOGIA:** Viguetas cortas que no quedan hormigonadas

El empleo de viguetas cortas debe garantizar su unión con la viga por medio de un macizado o armadura de conexión de lo contrario se pueden producir: aumento de las deformaciones por reducción de la zona de compresión del hormigón, disminución de la sección resistente en las cabezas de las viguetas teniendo menor resistencia al cortante, armado de negativos insuficiente, etc.

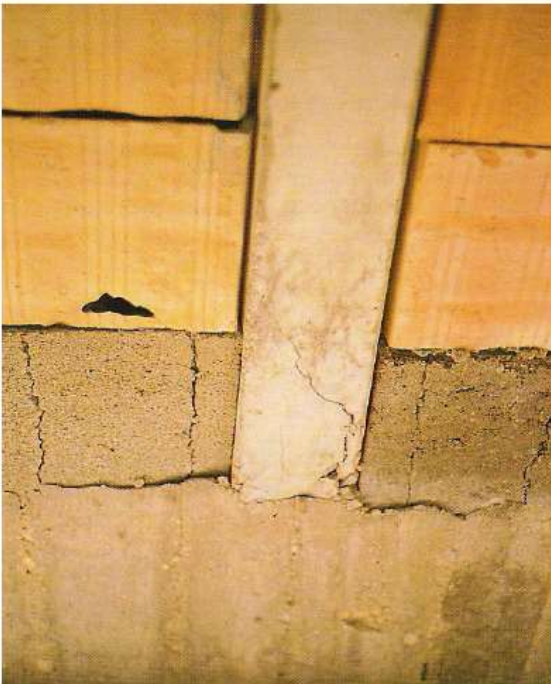
**PATOLOGIA:** Aplastamiento de las cabezas de las viguetas

Consiste en fisuras finas por aplastamiento del hormigón en la cara inferior de las viguetas, cuya gravedad depende de si se producen en todas las viguetas. Los aplastamientos más frecuentes son por rotura de viguetas largas por desmocharlas a golpes, o por asiento de la cimentación. El primer caso es muy frecuente, y provoca la pérdida de resistencia a cortante o incluso la rotura por rasante de las viguetas.

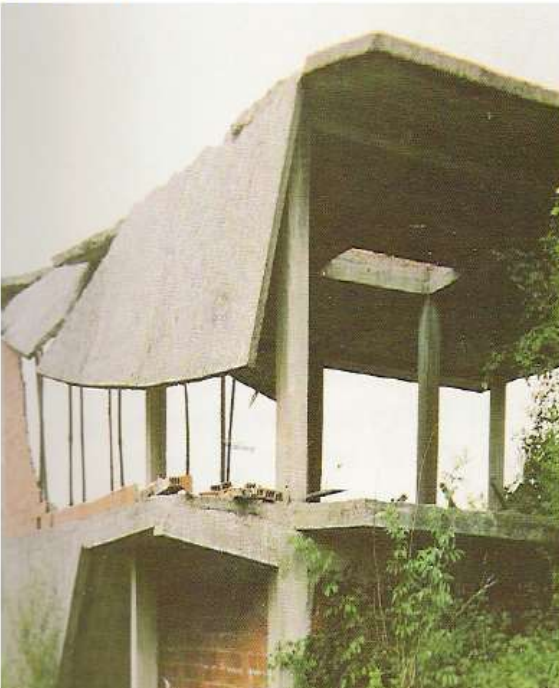
PATOLOGIA: Omisión de negativos en viguetas

Consiste en una fisuración abierta y paralela a las vigas, además de la pérdida de continuidad de las viguetas que quedan trabajando con un vano mayor al previsto pudiendo provocar su rotura. La ausencia de negativos en los voladizos supone un riesgo mayor que en los apoyos, ya que puede provocar la caída del voladizo al provocar que el hormigón trabaje a tracción.

**!APUNTALAR  
CON URGENCIA!**

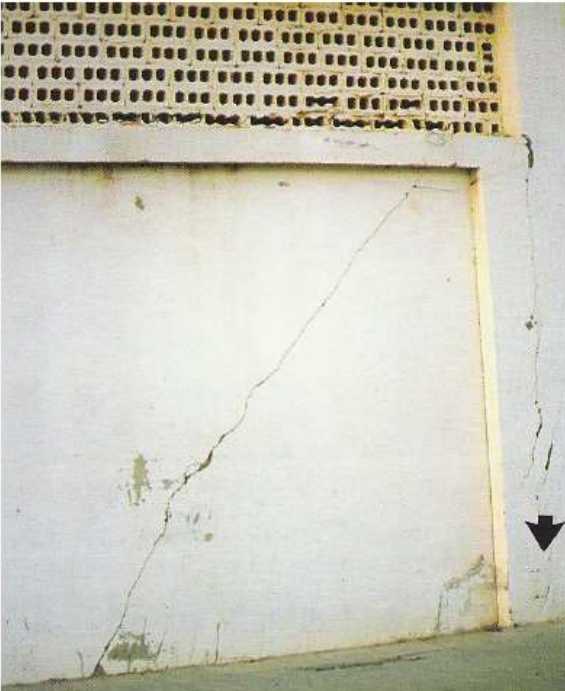
PATOLOGIA: Asiento de la zapata de un pilar

El asiento de la zapata de un pilar provoca grietas inclinadas en los cerramientos que se alejan de forma descendente de la zapata que ha asentado. Si el asiento es muy elevado, además de la grieta de tracción diagonal en los tabiques, el forjado puede desprenderse y la cimentación incluso puede sufrir giros quedando la edificación próxima al estado de ruina.

**!APUNTALAR MUROS QUE DESPLOMEN!**

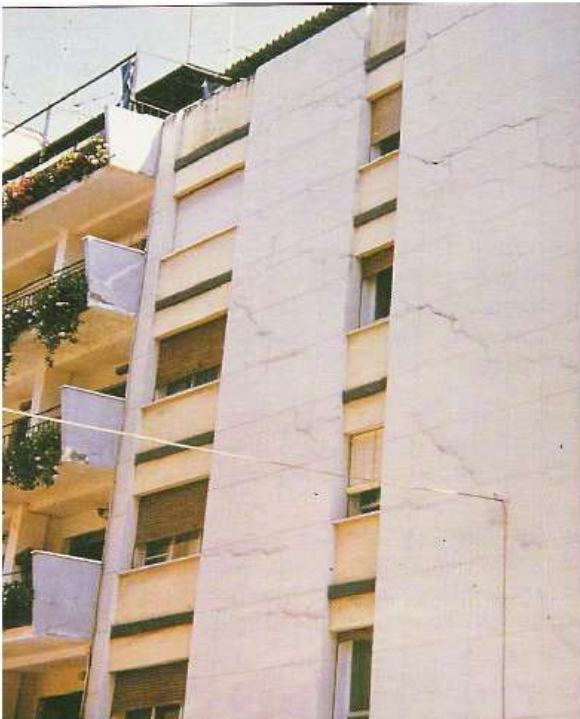
PATOLOGIA: Asiento de zapatas medianeras

El asiento de una zona de la cimentación puede provocar una fisuración con una inclinación próxima a  $45^\circ$  que suele aparecer en tabiquería o fachada, por otra parte este descenso también puede provocar fisuras abiertas en los forjados así como en la cara inferior de los mismos.

**!APUNTALAR MUROS QUE DESPLOMEN!**

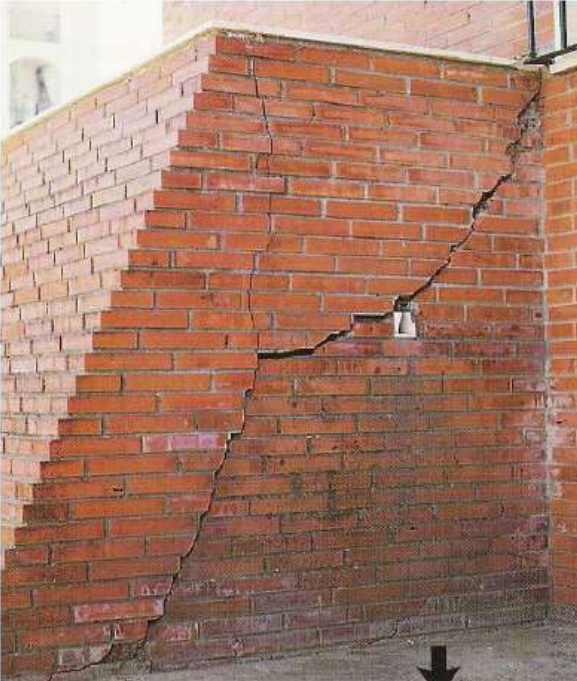
**PATOLOGIA:** Asiento por consolidación desigual del terreno

El asiento de una parte de la edificación con respecto a la otra se suele producir cuando la obra está terminada y construida sobre un terreno con cohesión. En general los terrenos de arcilla y los que no han tenido carga previa sufren mayores asientos, y esto provoca una serie de fisuras en la tabiquería fruto del desplazamiento solidario que sufre con la cimentación.

**!APUNTALAR MUROS QUE DESPLOMEN!**

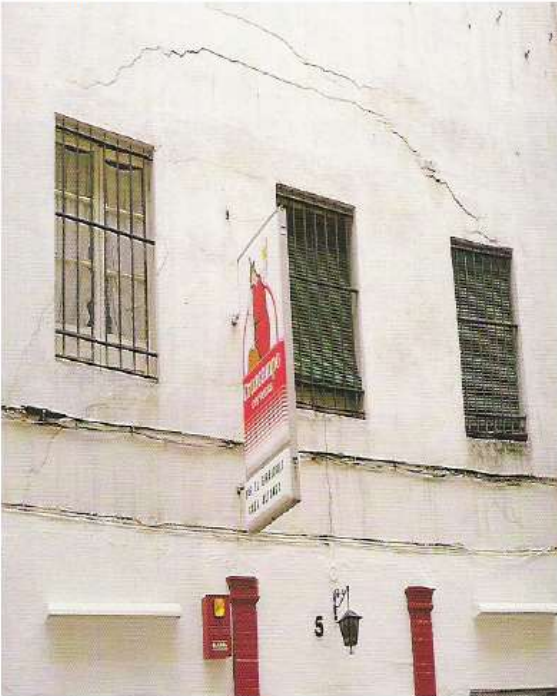
PATOLOGIA: Asiento central de un muro de fachada

Cuando el asiento se produce en la parte central del cimiento, donde el bulbo de presiones es mayor, las grietas tienden a formar un arco de descarga en el muro. En el caso de que el muro tenga poca altura, como puede ser una valla, no se llega a producir dicho arco de descarga produciéndose una fisuración vertical.

**!APUNTALAR MUROS QUE DESPLOMEN!**

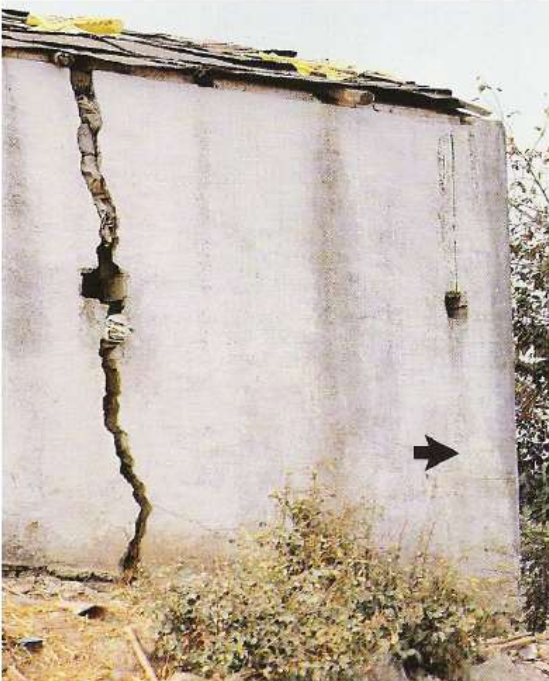
PATOLOGIA: Deslizamiento de una zona del cimiento

Cuando una estructura es poco rígida y se produce un deslizamiento del terreno, los cerramientos tienen que absorber parte de este desplazamiento, y al no tener resistencia suficiente parten con fisuras de tracción diagonal. Esta fisuración no debe confundirse con la del asiento de un cimiento de zanja corrida, ya que en el deslizamiento la grieta crece desde la base del muro hacia arriba, y en el asiento es a la inversa.

**!APUNTALAR  
MUROS QUE  
DESPLOMEN!**
